# Réparation de l'Alim du YAESU FT-818

(Valable pour le FT-817)

By **F1JKY**

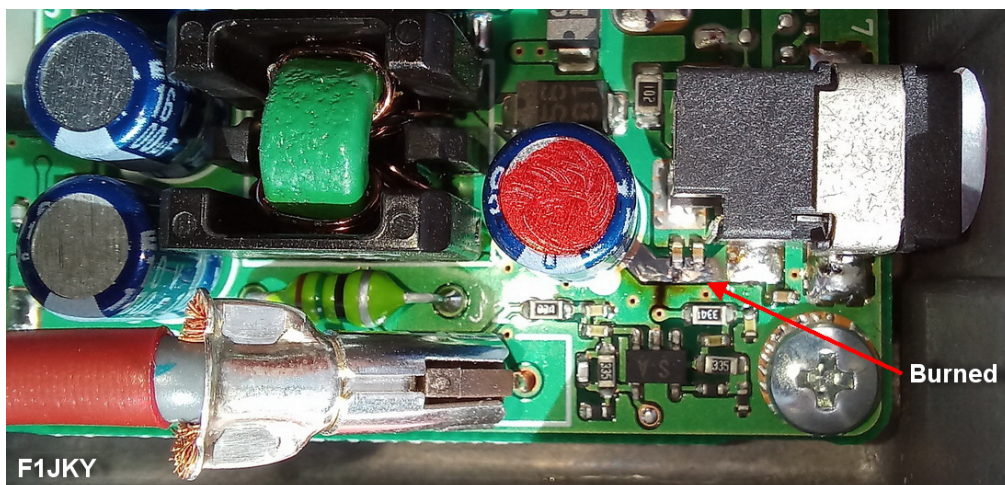
On voit très nettement que la piste moins (-) du connecteur d'Alim a brûlée.

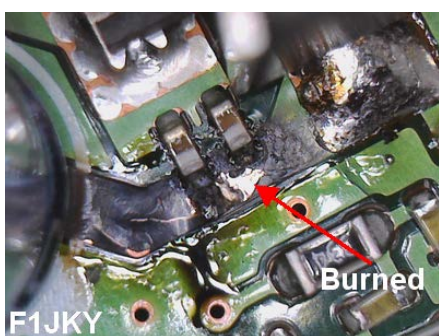
Après quelques vérifications de bases, on s'aperçoit qu'il n'y a plus de continuité sur la piste moins (-) allant du connecteur d'alimentation extérieur +13,8V et le condensateur chimique C1452.

Piste (-) Brulée

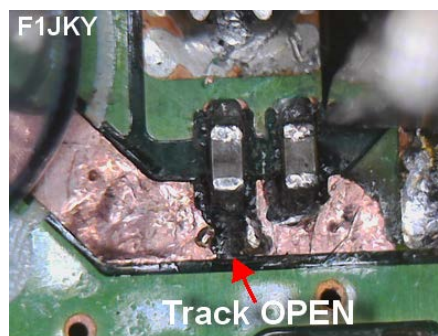
Après Nettoyage, Constat : Piste Coupée

Après nettoyage, on voit très nettement que la piste (-) a fait fusible et c'est coupée. Après inspection, la partie de la piste qui est connecté au condensateur C1452 s'est décollée du substrat. Il faut impérativement la recoller d'une façon ou d'une autre au substrat époxy du PCB pour éviter les problèmes futurs :

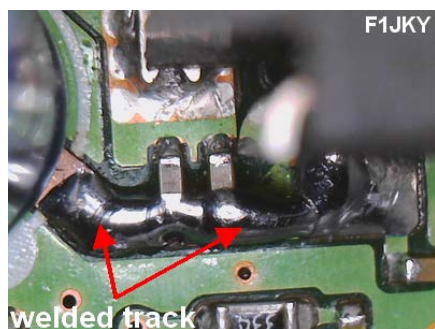
Piste Réparée

Un simple cordon de soudure a suffi pour réparer la piste endommagée. Pour protéger la piste et à la fois fixer cette piste au PCB côté C1452, du vernis épargne a été déposé dessus et aux abords. Le séchage de ce vernis épargne se fait grâce à une lampe UV et permet d'avoir un rendu plutôt propre :

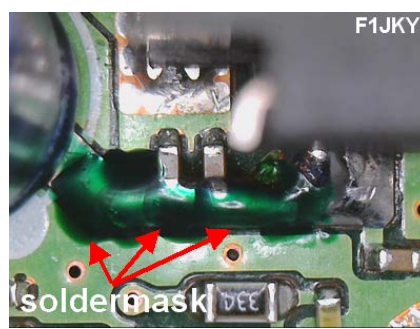
Dépose du Vernis Epargne

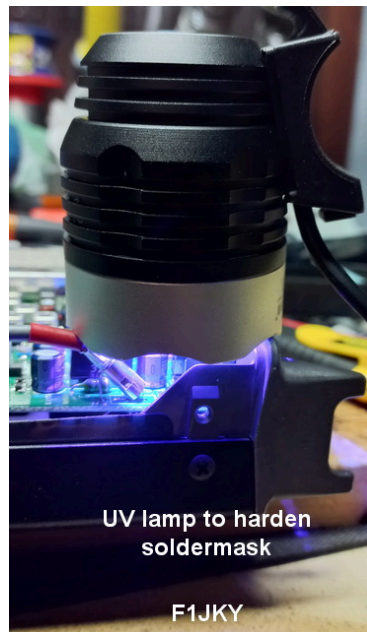
Séchage du Vernis Epargne

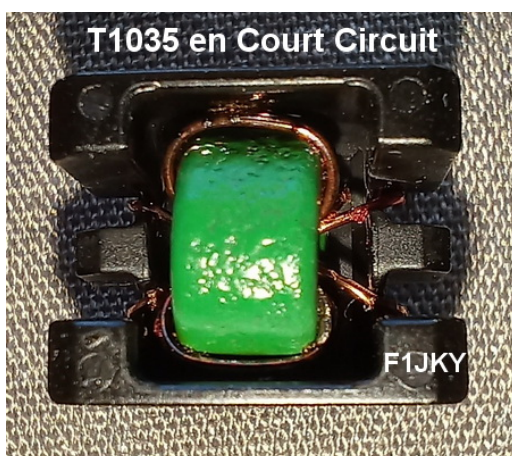
Grâce aux « feedback » des copains de la liste HyperFR qui sont venu conforter ce que je soupçonnais, je me suis vu contraint de sortir la carte « Main Board » du poste pour pousser mes vérifications et au final pour pouvoir démonter le Tore T1035 qui avait lui aussi fumé !!

T1035 en Court-Circuit

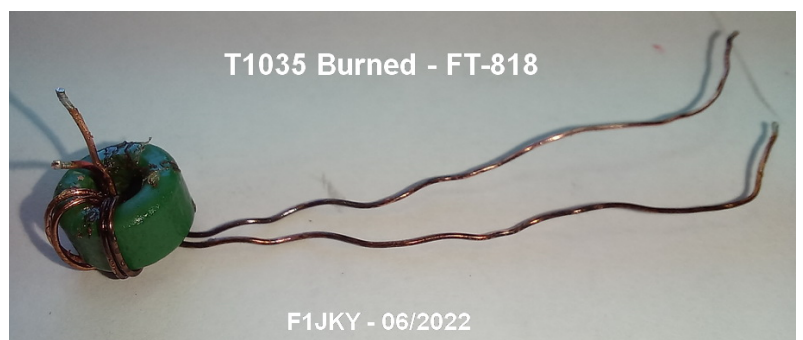
Après Démontage, on constate que le vernis du fil émaillé à brûlé

Après avoir extrait le tore T1035 du PCB et après l'avoir testé au multimètre, on s'aperçoit qu'il est bien en court-circuit ce qui le rend totalement inutilisable.

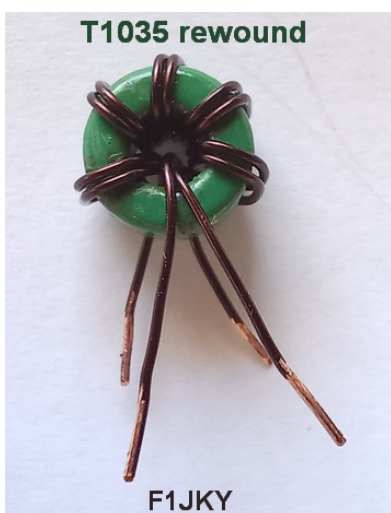
T1035 rembobiné

Sylvain F6CIS n'a dit avoir rembobiné le sien et même si je n'aime pas bobiner des tores, je me suis dit qu'après tout c'était loin d'être si compliqué que cela sur ce modèle. En séparant son support du tore bobiné, j'ai bien pris soin de relever le nombre de tours (5) et le diamètre du fil (env. 0,37mm en fonction de l'imprécision de mon pied à coulisses). En fouillant dans mes « ça peut servir un jour », j'ai remis la main sur une chute de fil émaillé de 0,44mm. La longueur du fil démonté du tore faisait 8,5cm donc pour plus de souplesse pour le bobinage, j'ai coupé deux longueurs de fil de 10 cm dont l'excédent a été coupé une fois remonté sur son support :

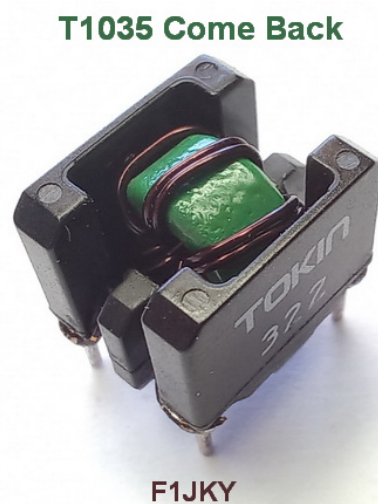
T1035 remonté dans son support

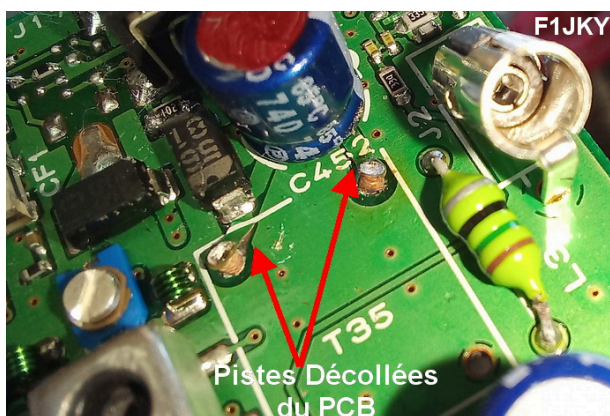
En démontant le Tore T1035 du PCB, je me suis aperçu que le court-circuit avait fait d'autres dégâts, les pistes en entrée de T1035 et donc en sortie de C1452 se sont aussi décollées et même les via reliant les deux faces du PCB pour ces pistes ont cassés. Donc il a fallu dessouder très délicatement les pattes de T1035 sans abîmer plus les pistes et surtout sans les arracher. Après nettoyage, remise en place des pistes + des via, une nouvelle session de vernis épargne a été nécessaire pour réparer le PCB et pouvoir ainsi passer au remontage propre du Tore T1035 :

Pistes + via décollés du PCB

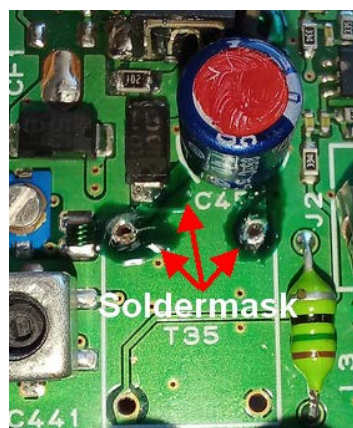
Pose du Vernis Epargne

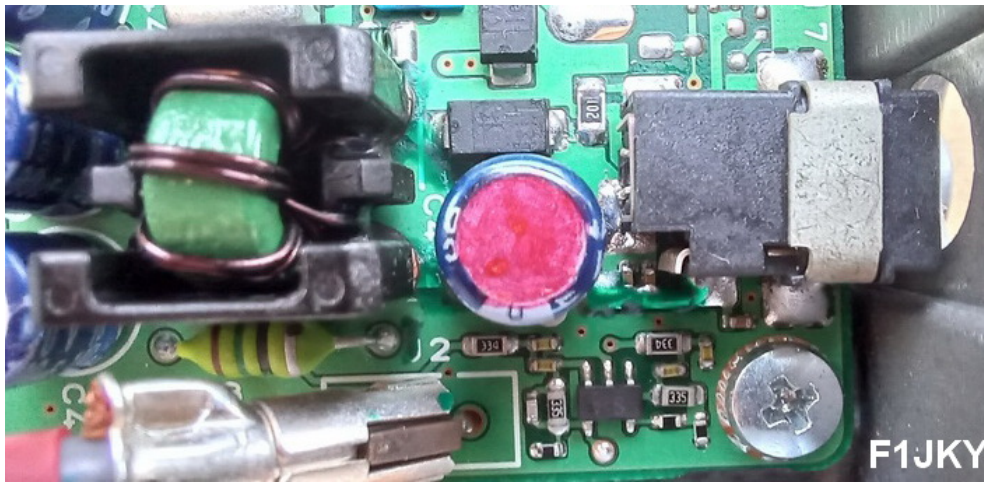
Tore T1035 + Pistes réparées

Vous pouvez voir ci-dessus le résultat final des réparations. A noter que j'ai en plus refait la soudure du « Plus » (+) sur le connecteur d'alimentation (Ref : LGP3131-0111 de SMK => Merci F1TTW pour l'info) car la quantité de soudure était plus que légère pour ne pas dire quasi inexistante.

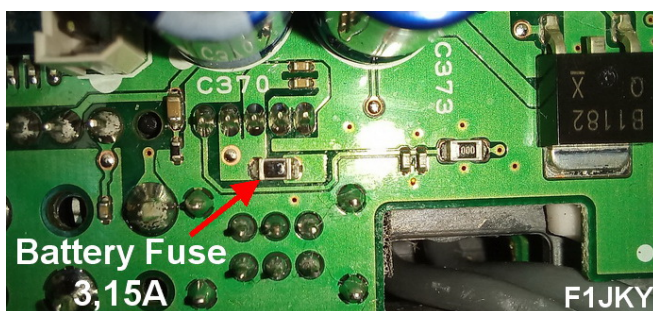
Il y a eu une dernière réparation à faire sur ce FT-818 car il a un fusible de 3,15A / 24Vdc sur l'alimentation du pack batterie. Il se trouve que ce fusible CMS en boîtier 0805 a également cramé, ce qui n'est pas étonnant et tant mieux d'ailleurs, même si cela demande un peu de boulot supplémentaire.

Fusible Batterie d'Origine

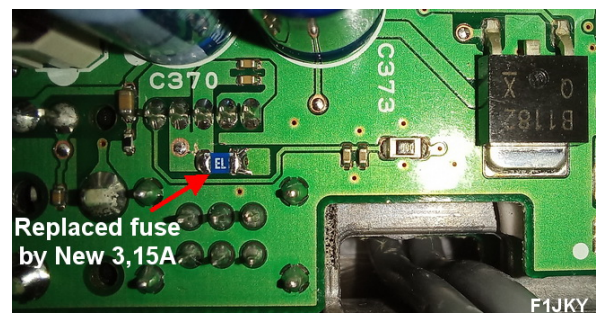
Nouveau Fusible Batterie

La référence d'origine de ce fusible n'est pas dispo chez mes fournisseurs habituels, mais j'ai trouvé un équivalent chez Farnell (je n'ai pas d'actions chez ce fournisseur !!) avec la Ref : [MFU0805FF03150P100](#) de chez Vishay en 3,15A / 32Vdc.
